高幡台団地73号棟の耐震診断結果と 耐震改修の断念について

説 明 会
平成20年3月29日（土）
於：七生公会堂

独立行政法人 都市再生機構東日本支社

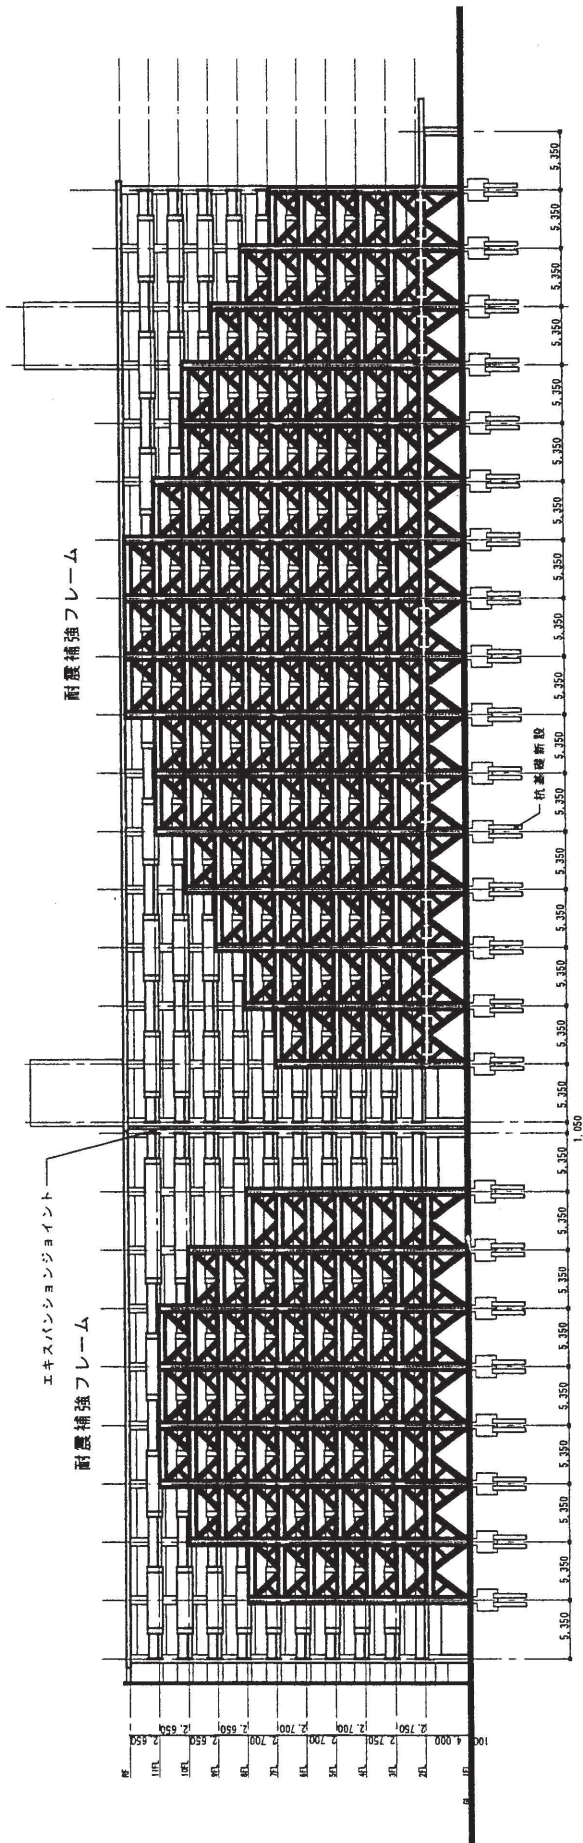
東側住棟 (B棟)

73号棟は中間階において所要の耐震性能の半分以下の性能しか有していないため極めて大規模な補強が必要となりました。

上記①～③の問題があるため、北（廊下）側ではなく、南（バルコニー）側に耐震補強架構を設置する方法により、現状の耐震性能を所要（ $I_s \geq 0.6$ ）の耐震性能とすることとし、これにより必要となる補強量の目安を示すと次の図のようになります。
