平成18年4月

高幡台団地にお住まいの皆様へ

独立行政法人都市再生機構 東日本支社  
住まいサポート業務部

## UR賃貸住宅の耐震診断結果及び耐震改修に係る取組みについて (お知らせ)

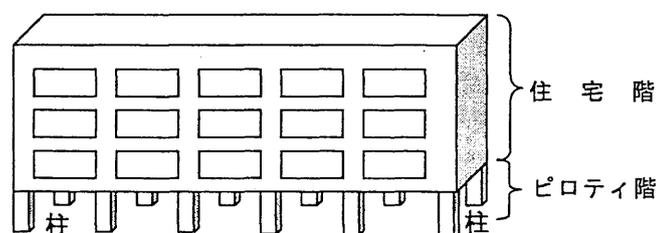
（別図）ピロティ階及び住宅階の概念図（例）

### ピロティ階と住宅階

1階や2階などの下層階を店舗や自転車置き場などの用途に使用するため、柱のみで建物を支えている階をピロティ階と呼んでいます。これに対して、住宅だけで構成されている階を住宅階と呼んでいます。

先の阪神・淡路大震災においても、最大で震度7の大規模地震を経験しましたが、UR賃貸住宅は、旧耐震基準に基づいて設計された建物についても、住宅階に大きな被害を受けた事例はありませんでした。また、ピロティ階（注・別図）の柱が破壊された例がありますが、人命に係る被害はありませんでした。これは、UR賃貸住宅が、旧耐震基準上必要とされる耐震性を満足していることに加えて、1戸1戸の住宅の境に耐震上有効な壁が規則的に配置されていることによって、大規模地震に対しても安全上の余力があったためと考えられています。

それらのうち、ピロティ階については、阪神・淡路大震災において人命に係る被害はなかったものの、柱が破壊された例もあることから、ピロティ階の耐震改修を優先的に実施する必要があると考え、耐震診断の結果、改修の必要があると判断した箇所について、耐震改修を実施してきたところです。
